GEÇMİŞTEN GÜNÜMÜZE İZMİT HALKEVİ BİNASININ İNŞA VE TAMİR SÜREÇLERİNE İLİŞKİN BİR DENEME

Özden Senem Erol¹

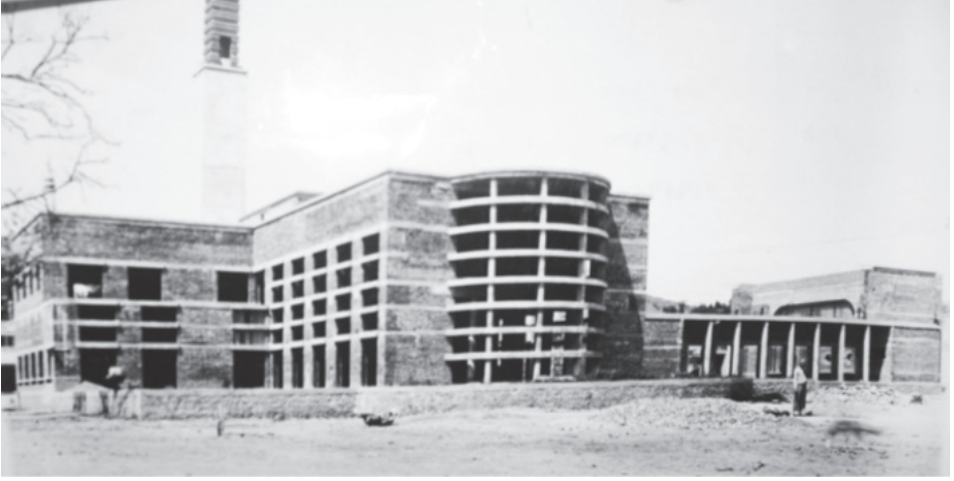
1940 yılı İzmit Halkevi'nin İnşaatı
(Devlet Arşivleri Genel Müdürlüğü Cumhuriyet Arşivi, Fon kodu: 490.01 Yer kodu: 1749.1101.1)
