II. MAHMUD DÖNEMİ EDİRNE PİYADE KİŞLASI'NIN TAMİRİ İÇİN YAPILAN ÇİZİMLERİN DÜŞÜNDÜRDÜKLERİ

Oya Şenyurt*

1873 Yılında Edirne Piyade Kışlası'nın Tamiri İçin Yapılan Çizimler ve Planın Değerlendirilmesi

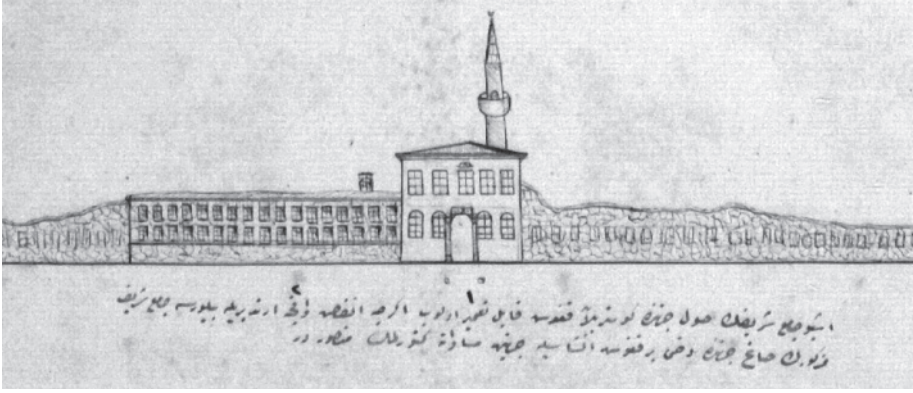
Çizim 3: Kışlanın ön cephesi, çizimlerin altında yer alan rakamlar sırayla; “2. Harikden kurtulmuş olan camiye muttasıl bir aded koğuş muhtac-ı tamir cüzü, 1. Harikden kurtulmuş olan kapı üzerinde vaki cami-i şerif muhtac-ı tamir cüzü”

Çizim 5: Kışlanın uzun ön cephesinin altında yazan rakamlar sırayla 2, 1, ve 7'dir. 2 ve 1 üst resimde açıklandığı için burada tekrar yazılmamıştır. Çizimin sağındaki 7 numara ise, 3. ve 5. numaralardaki çizimler gibi yangından etkilenmiş duvarları gösterir.
